ข้อมูลเบื้องต้นจากการดำเนินงาน
ทางโบราณคดีและบูรณะเสริมความมั่นคง

วัดสังกระต่าย

ต.ศาลาแดง อ.เมือง จ.อ่างทอง

กิจกรรมเผยแพร่ความรู้สู่ชุมชน โครงการขุดแต่งและบูรณะ
เสริมความมั่นคงโบราณสถานวัดสังกระต่าย

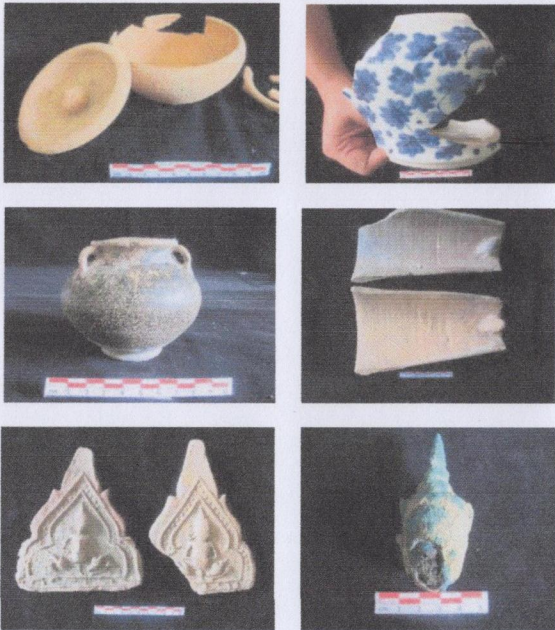
โบราณวัตถุที่พบจากการขุดค้น-ขุดแต่ง

ชิ้นส่วนภาชนะดินเผา แบ่งได้เป็น ภาชนะเนื้อดิน (Earthenware) เนื้อแกร่ง (Stoneware) และเนื้อกระเบื้อง (Porcelain) ภาชนะเนื้อดินและเนื้อแกร่งที่พบเป็นภาชนะที่มีแหล่งผลิตในประเทศ ไม่ว่าจะเป็นแหล่งเตาพื้นเมืองในท้องถิ่น, แหล่งเตาบางปูน จังหวัดสุพรรณบุรี, แหล่งเตาแม่น้ำน้อย จังหวัดสิงห์บุรี หรือแหล่งเตาสุโขทัย-ศรีสัชกาลย์ รูปแบบของภาชนะมีทั้งประเภท หม้อ อ่าง ไห กระปุก ถ้วย ส่วนภาชนะเนื้อกระเบื้องเป็นภาชนะที่มีแหล่งผลิตในประเทศจีน มีเทคโนโลยีการผลิตที่แตกต่างและมีคุณภาพดีกว่าเครื่องถ้วยพื้นเมือง รูปแบบภาชนะที่พบ ได้แก่ ถ้วย ชาม และโถ

ชิ้นส่วนประกอบสถาปัตยกรรม ได้แก่ อิฐ, ชิ้นส่วนกระเบื้อง มุงหลังคา พบ ๓ ประเภท ได้แก่ กระเบื้องกาบกล้วย กระเบื้องเกล็ดเต่า กระเบื้องชายพับ, ชิ้นส่วนกระเบื้องเชิงชาย และตะปูเหล็ก สันนิษฐานว่า คงจะใช้ต่อยึดส่วนประกอบของอาคารที่เป็นไม้

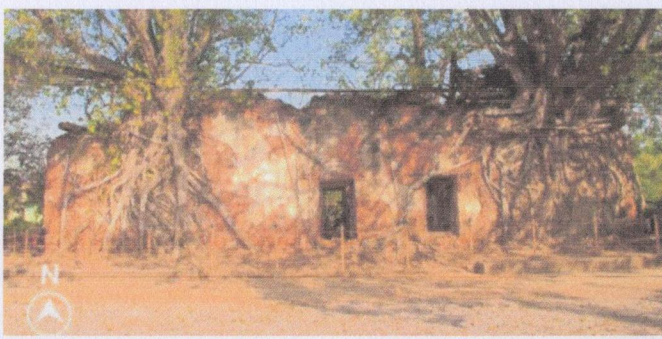
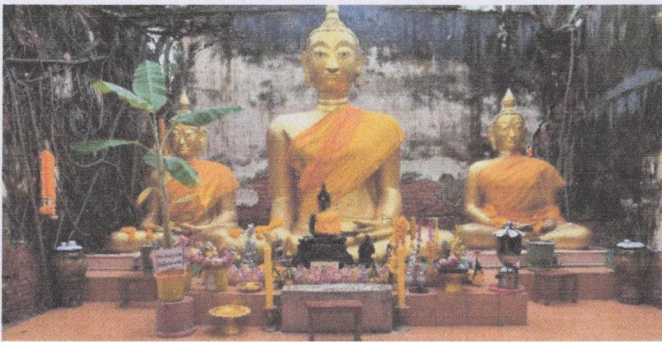
โบราณสถานวัดสังกระต่าย เป็นอาคารก่ออิฐถือปูน รูปสี่เหลี่ยมผืนผ้าขนาด ๓ ห้อง วางตัวตามแนวทิศตะวันตกเฉียงใต้และทิศตะวันออกเฉียงเหนือ สันนิษฐานว่าน่าจะสร้างหันหน้าเข้าหาเส้นทางน้ำธรรมชาติทางทิศเหนือและทิศตะวันตก ซึ่งเป็นเส้นทางคมนาคมหลักในสมัยโบราณ สภาพปัจจุบันของอาคารโบราณสถานวัดสังกระต่าย ตัวอาคารเหลือเพียงส่วนผนังอาคาร และพระพุทธรูปในท้องพระประธาน เครื่องหลังคาเสียหายจากการถูกทิ้งร้างเป็นระยะเวลานาน แต่ยังคงหลงเหลือโครงสร้างหลังคาที่เป็นเครื่องมืออยู่บ้าง

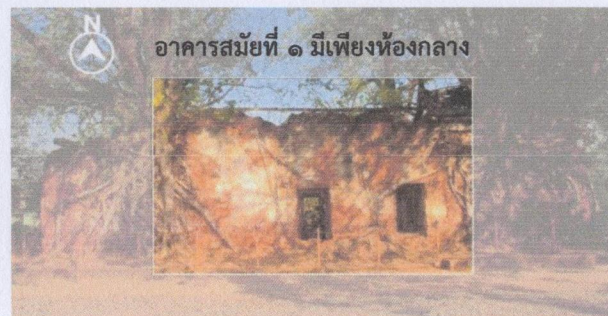
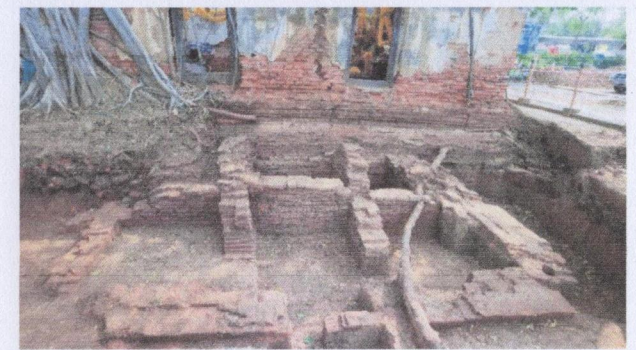
ฐานเจดีย์ เป็นอาคารประกอบของชุดอาคารสมัยที่ ๑

เจดีย์ พบฐานเจดีย์ก่อด้วยอิฐเป็นแกนรูปสี่เหลี่ยมกว้าง ๖.๒ เมตร ยาว ๗.๑๒ เมตร อยู่ทางด้านทิศตะวันตกของอาคาร ลักษณะก่ออิฐเป็นช่องตารางรูปสี่เหลี่ยมและถมดินเหนียวไว้ภายในช่องว่างเพื่อเสริมความมั่นคงแข็งแรงให้กับฐานจากการขุดแต่งตามแนวฐาน พบว่าฐานบางส่วนของเจดีย์อยู่ใต้พื้นของท้องปีกด้านทิศตะวันตกของอาคารปัจจุบัน ทำให้ทราบว่าในสมัยแรกของการใช้งานวัดสังกระต่ายมีสิ่งก่อสร้าง มีวิหาร ๑ หลังและเจดีย์ ๑ องค์ ตั้งอยู่ทางด้านทิศตะวันตกติดกับอาคาร

ฐานเจดีย์ มีอายุราว พ.ศ. ๒๐๑๓ - ๒๐๓๓ เป็นต้นมา

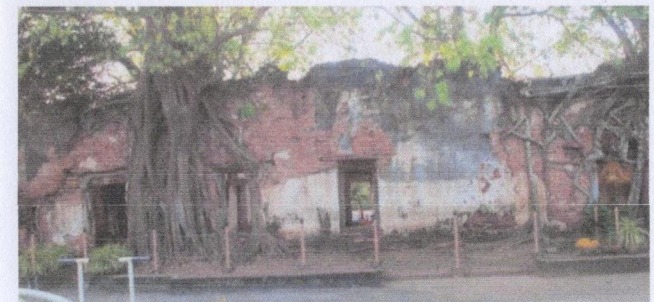
อาคารสมัยที่ ๒ ต่อเติมท้องปีกทั้งสองด้าน

อาคารวิหาร กว้าง ๘.๕ เมตร ยาว ๑๗.๕ เมตร หรือโครงสร้างที่ปรากฏหลงเหลืออยู่ในปัจจุบัน อาคารหันหน้าไปทางทิศเหนือ เป็นการก่อสร้างท้องปีกด้านทิศตะวันออกและทิศตะวันตกต่อเติมจากท้องพระประธานในระยะแรกให้กว้างออกมาด้านละประมาณ ๓.๕ เมตร และเปลี่ยนทางเข้าออกเป็นประตูด้านทิศเหนือ ผนังด้านทิศเหนือและทิศใต้มีช่องหน้าต่างด้านละ ๒ ช่อง ส่วนฐานที่รับผนังอาคารทั้ง ๔ ด้าน เป็นชุดฐานบัวคว่ำ-บัวหงายวางอยู่บนชุดฐานเชิง องค์พระประธานมีร่องรอยของการซ่อมแซมก่อพอก ส่วนหลังคามุงด้วยกระเบื้องเกล็ดเต่าซึ่งหลงเหลือร่องรอยเครื่องหลังคาและกระเบื้องมุงหลังคาบางส่วน

อาคารสมัยที่สองที่มีการต่อเติมปีกทั้งสองด้าน มีอายุราว พ.ศ. ๒๑๐๓ - ๒๑๒๐ เป็นต้นมา
